Communiqué de presse

Levage du vantail sud de la porte aval de l'écluse
05 mai 2009

Sinistre du 4 Juillet 2008

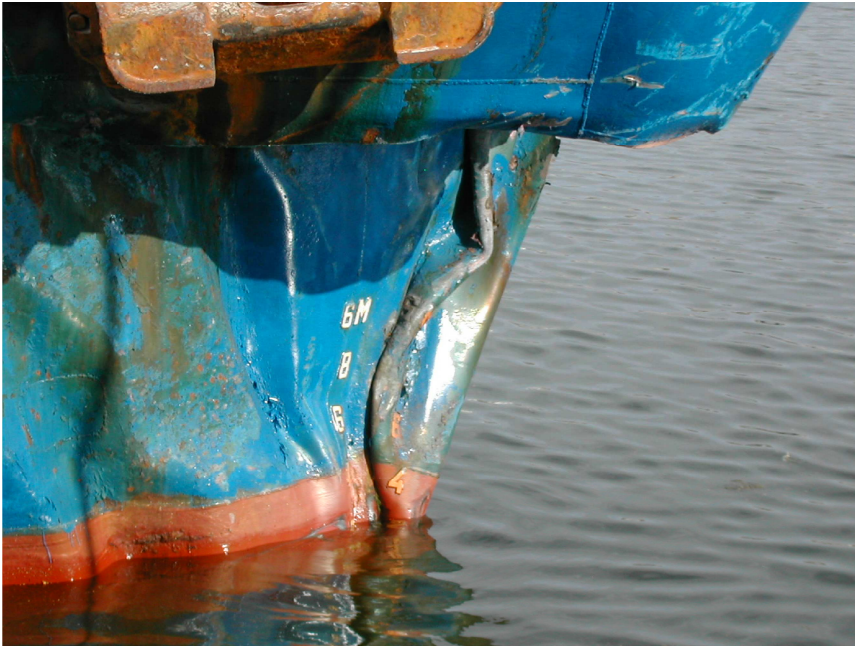
l'étrave de l'ANNA

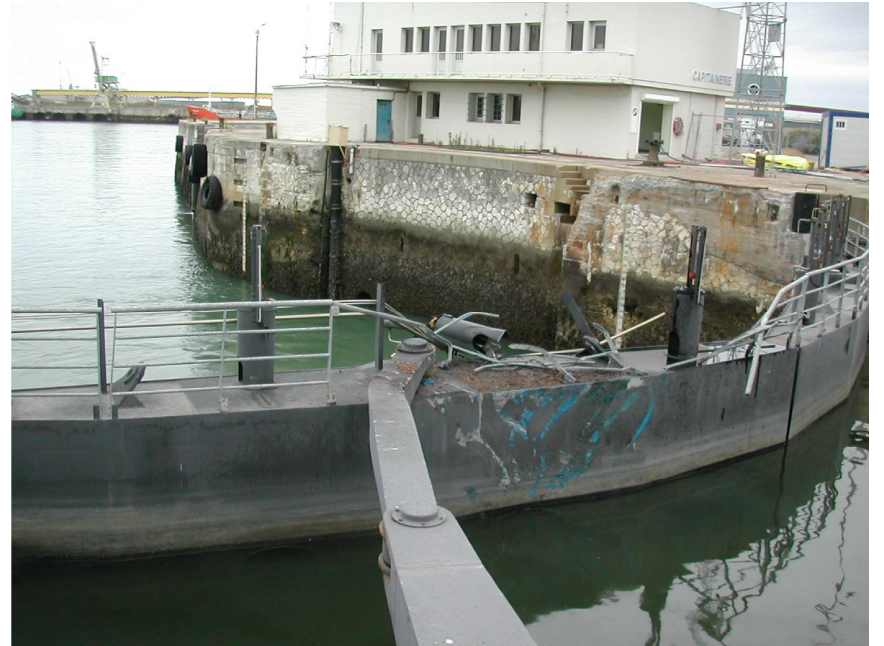
Le vantail sud

Les travaux sont assurés par l'entreprise Baudin Chateauneuf, titulaire du marché, implantée à Rogerville près du Havre. Le chantier a démarré le 29 avril par une manœuvre de porte avec contrôle géométrique de l'extrémité du vantail tous les 15° de rotation. Le 30 avril, un géomètre du cabinet rochelais Chantoiseau-Boutges est venu contrôler les cotes du marbre avant que n'y soit posé le vantail sud de la porte pour vérifier, aujourd'hui mardi 05 mai, qu'elle n'est pas vrillée. Cette étape est décisive. En effet, si les cotes théoriques du vantail n'ont pas bougé, il suffira de découper la partie emboutie pour ressouder une pièce. Si tel n'est pas le cas, il faudra changer le vantail.

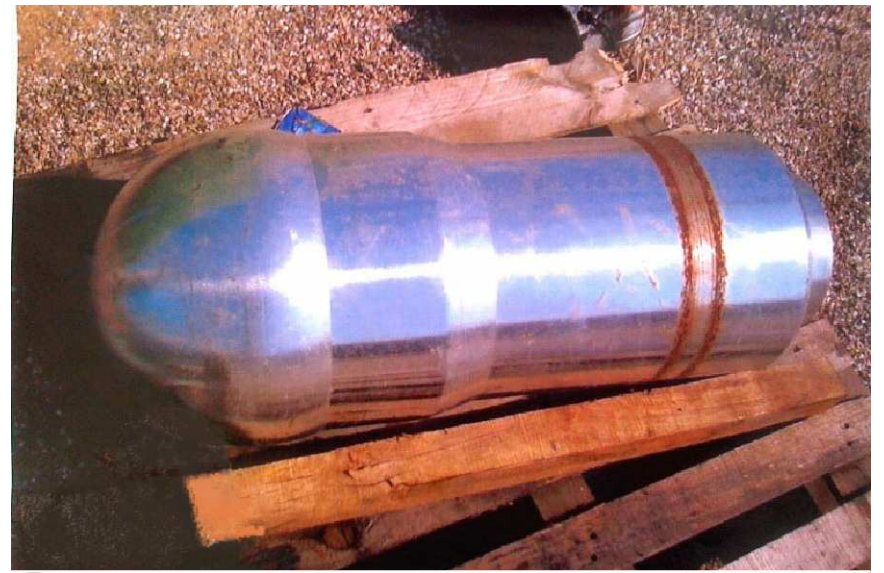
La bague de bronze

Il sera aussi nécessaire de vérifier l'état de la bague en bronze, située tout en bas de la porte : celle-ci reçoit le pivot en acier, ancré dans le sol du sas, permettant d'assurer les mouvements de rotation.
