Communiqué de presse

Levage du vantail sud de la porte aval de l'écluse
05 mai 2009

Sinistre du 4 Juillet 2008

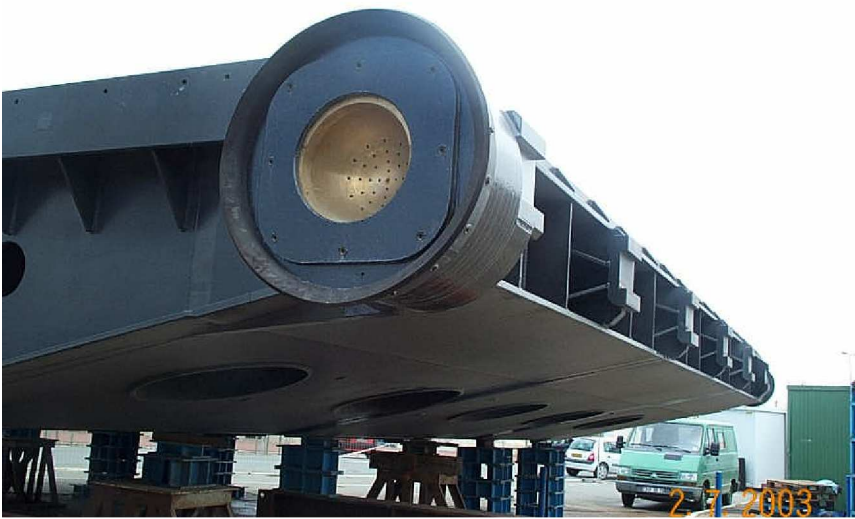
Il sera aussi nécessaire de vérifier l'état de la bague en bronze, située tout en bas de la porte : celle-ci reçoit le pivot en acier, ancré dans le sol du sas, permettant d'assurer les mouvements de rotation.

La bague de bronze
